古林街长青河水系统疏浚联通治理改造工程

水土保持监测总结报告

建设单位：天津市滨海新区人民政府古林街道办事处

监测单位：天津市跃诚项目管理有限公司

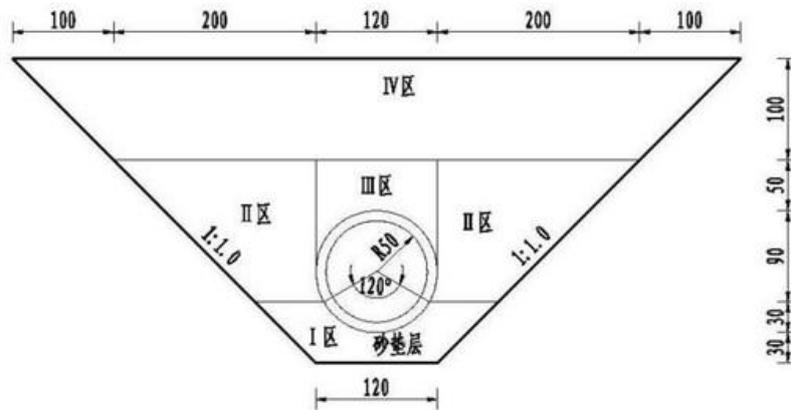
图 1-2 第一段埋管管沟开挖断面图

本次埋管采用明挖方式，管道基础开挖的土方临时放置在管沟一侧，其中一部分用于管沟基础回填，一部分用于河岸填筑修补。基础开挖断面形式为：

埋管长度 444m，分四段布置。其中，第一段埋管段位于桩号 0+015~0+049，单管布置，长 34m，管径采用直径 1.8m 预制混凝土管，管基础采用砂石基础。

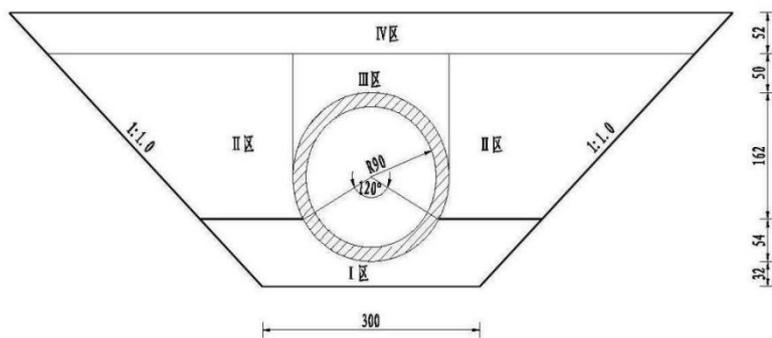
图 1-3 第二段埋管管沟开挖断面图

第二段埋管段位于桩号 0+350~0+706，其中新埋设管道长度 356m，管道为钢筋混凝土 $\phi 1800\text{mm}$ 管道，承插口连接，进出口采用浆砌石“一”字墙与河道衔接，管道与现状埋管采用浆砌石护砌衔接。管道转角处设砖砌检查井。管道基础采用 120° 砂垫层基础。第三段埋管段位于桩号 1+040~1+054，长 14m，双管布置，管道为钢筋混凝土 $\phi 1000\text{mm}$ 管道，承插口连接，进出口采用浆砌石“一”字墙与坑塘衔接。浆砌石结构为 M10 砂浆砌筑，M10 砂浆勾缝。第四段埋管段位于桩号 3+730~3+770，长 40m，单管布置，管道为钢筋混凝土 $\phi 1000\text{mm}$ 管道。

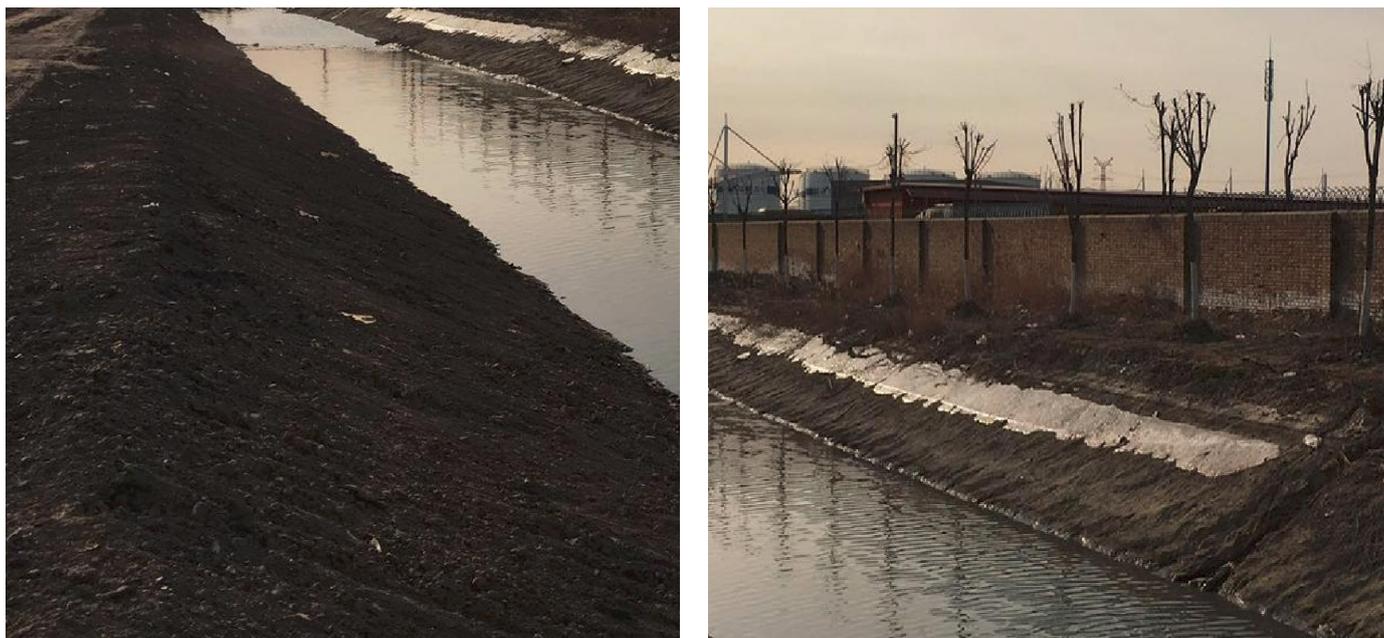
土地平整

通过资料分析,本项目施工结束后,对施工道路区进行了土地平整,土地平整面积为 0.80hm²。

通过资料分析,本项目施工结束后,对施工生产生活区进行了土地平整,土地平整面积为 0.09hm²。

通过资料分析,本项目施工结束后,对临时堆土区进行了土地平整,土地平整面积为 1.87hm²。

本工程水土保持工程措施监测图像见下图。

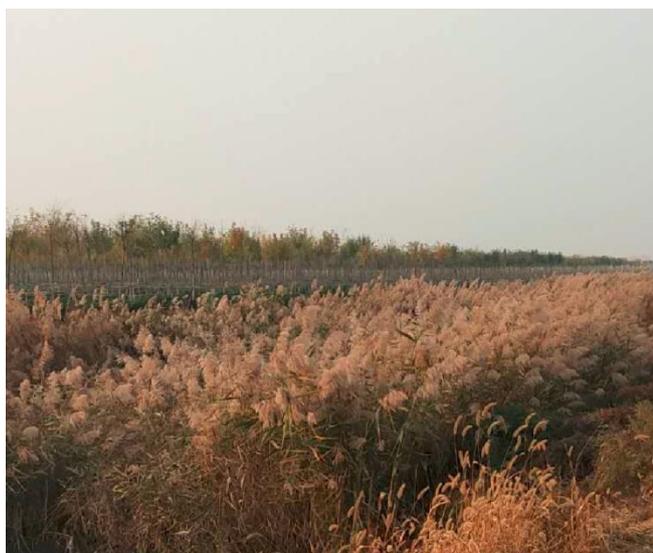
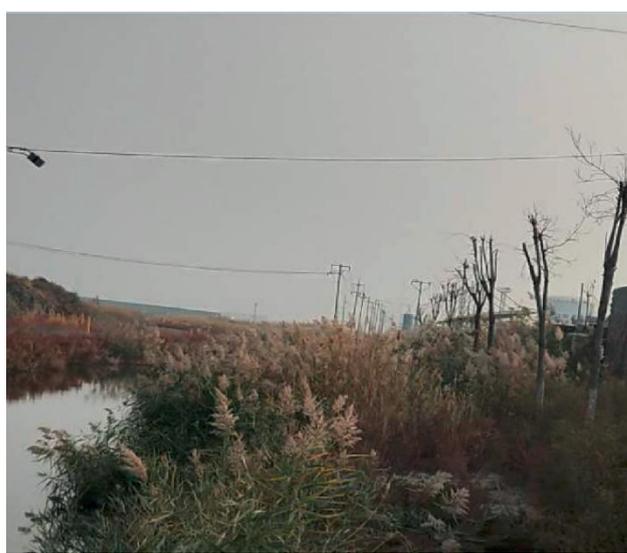
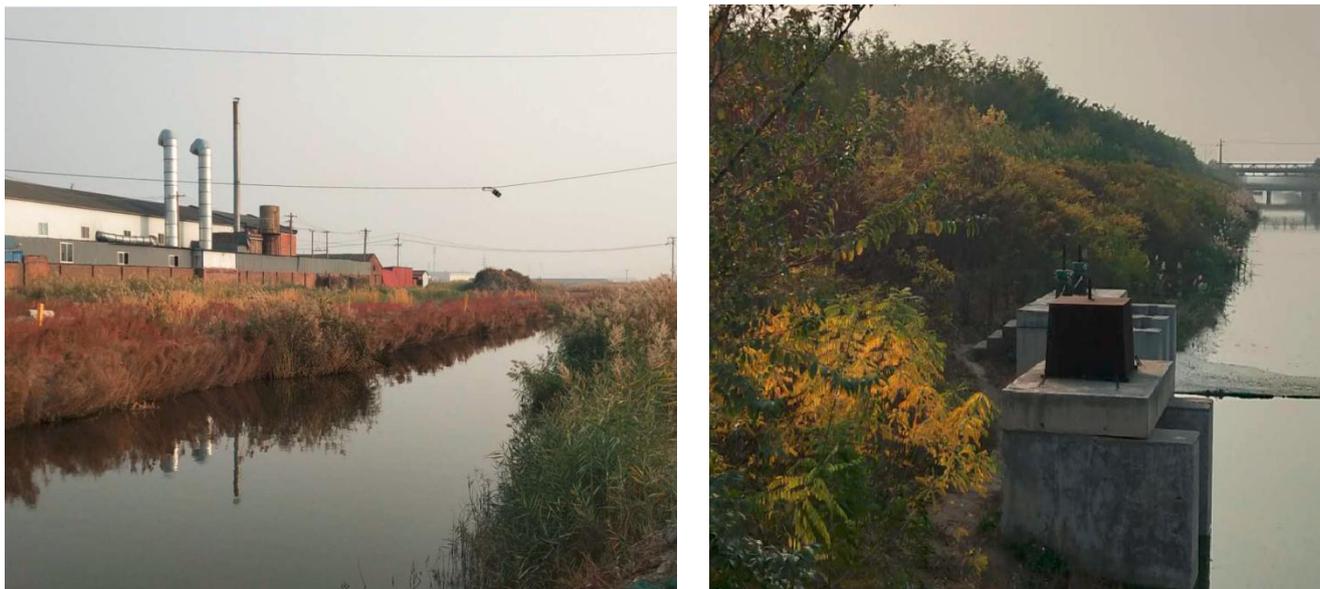
播撒草籽绿化

通过现场调查，本项目对施工道路区进行了播撒草籽，播撒草籽面积为 0.80hm²。

通过现场调查，本项目对施工生活生产区进行了播撒草籽，播撒草籽面积为 0.09hm²。

通过现场调查，本项目对临时堆土区进行了播撒草籽，播撒草籽面积为1.87hm²。

本工程水土保持植物措施监测图像见下图。

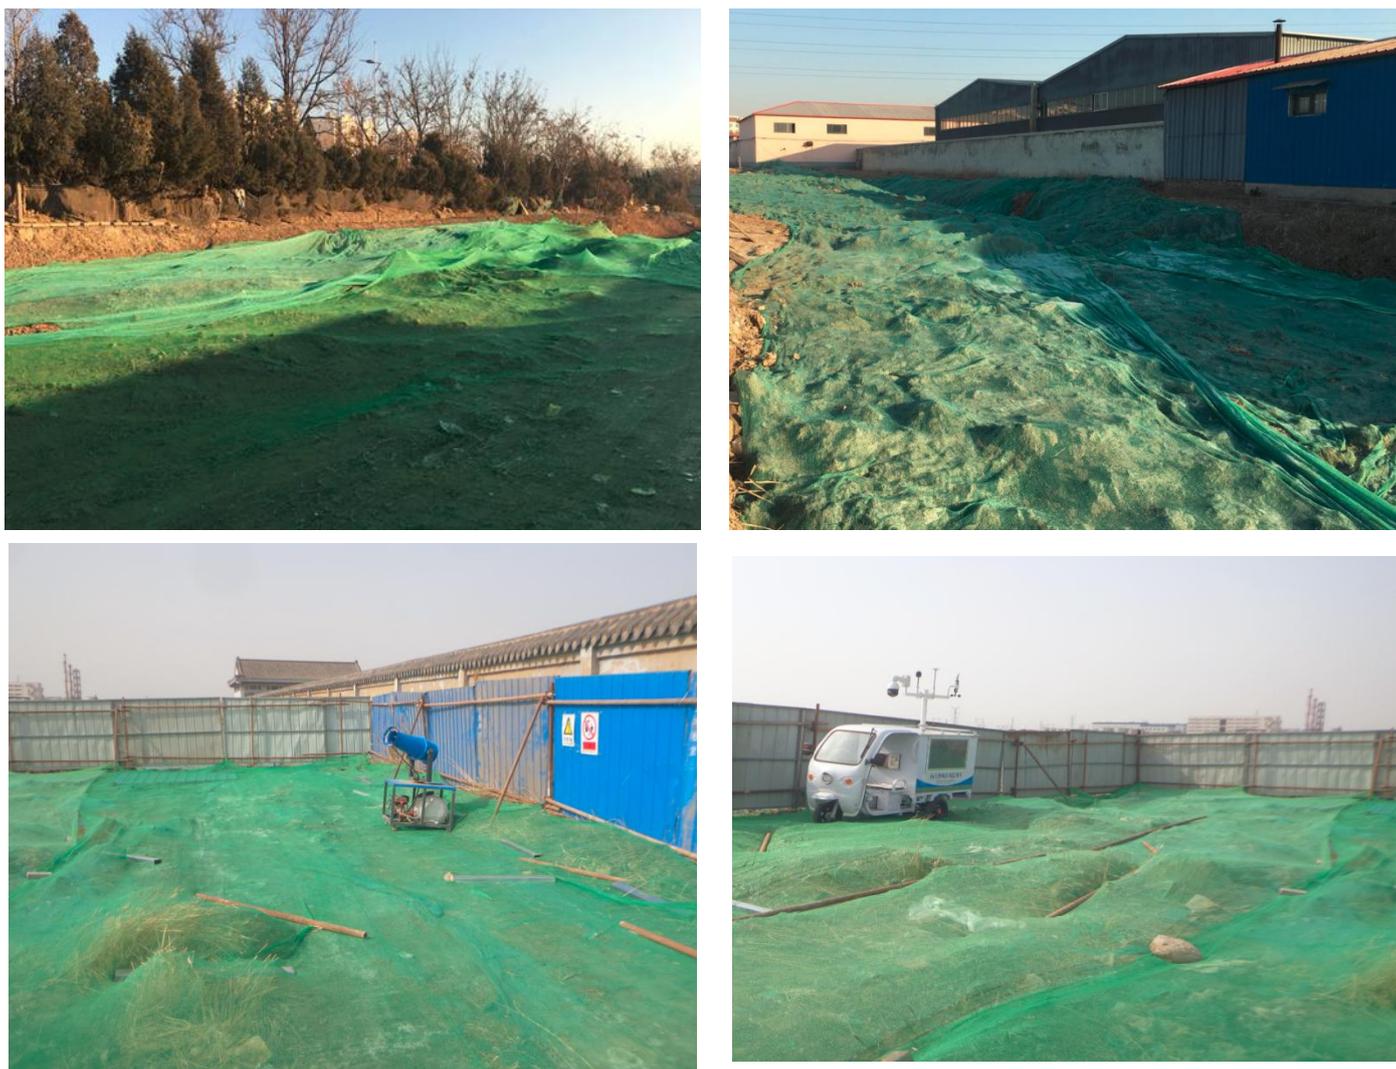
防尘网苫盖

通过资料分析，本项目在施工过程中，为防止扬尘，对河道整治范围内的裸露地表及边坡进行了密目网苫盖铺设了防尘网，铺设面积为 6000m²。

通过资料分析，本项目在施工过程中，对临时堆土进行了防尘网苫盖防护。铺设面积为 22440m²。

本工程水土保持临时措施监测图像见下图。

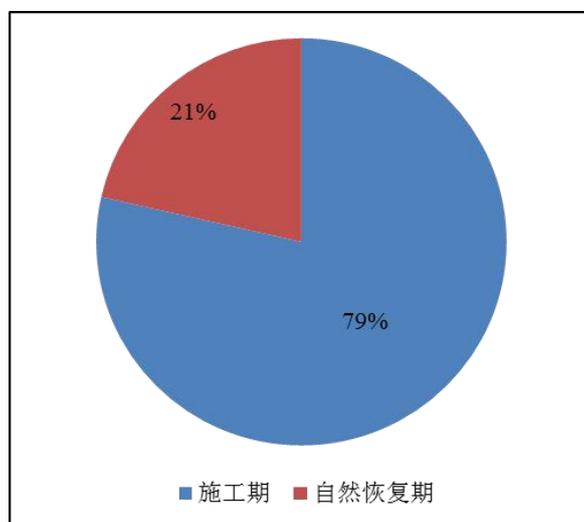
图 5-1 各时段土壤流失量对比图

本工程施工期和自然恢复期土壤流失总量为 38.58t，其中施工期土壤流失量为 30.30t，占土壤流失总量的 79%，自然恢复期土壤流失量为 8.28t，占土壤流失总量的 21%。可见，本工程土壤流失主要发生在施工期。

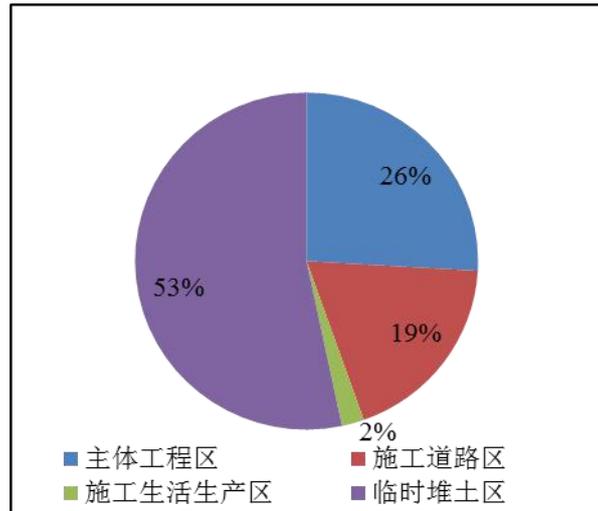
图 5-2 各防治分区土壤流失量对比图

本工程土壤流失总量为 38.58t，其中主体工程区土壤流失量为 10t，占土壤流失总量的 26%；施工道路区土壤流失量为 7.20t，占土壤流失总量的 19%；施工生活生产区土壤流失量 0.81t，占土壤流失总量的 2%；临时堆土区土壤流失量为 20.57t，占土壤流失总量的 53%。可见，本工程各防治分区土壤流失量以临时堆土区为主。

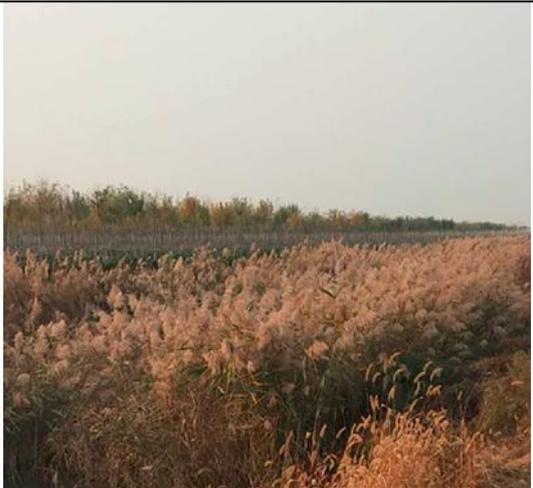
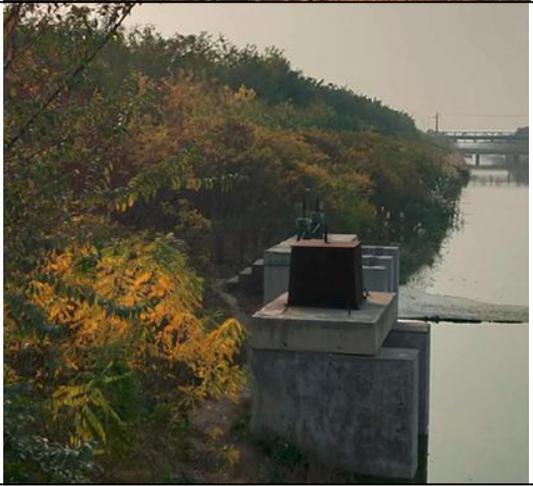
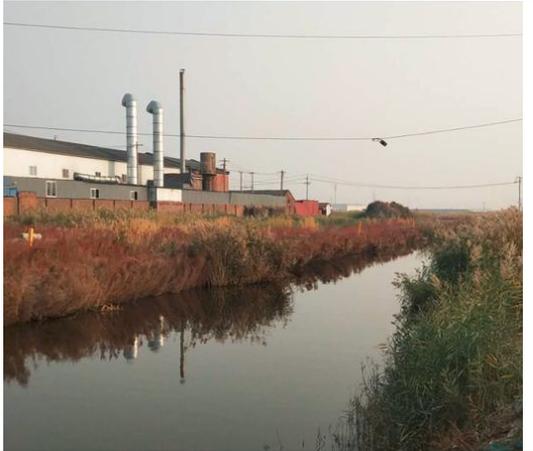
措施类型	名称	工程量	图片及文字说明
植物措施	播撒草籽绿化	2.76hm ²

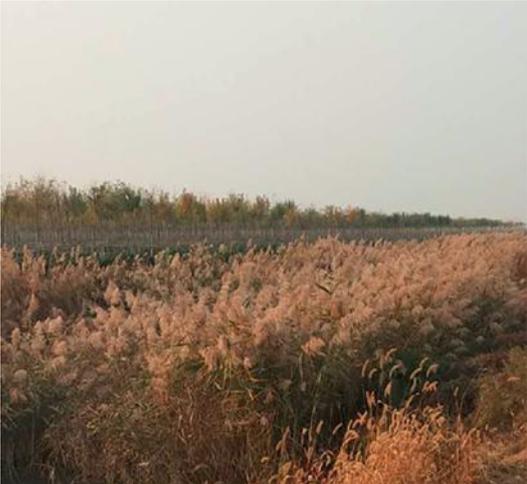
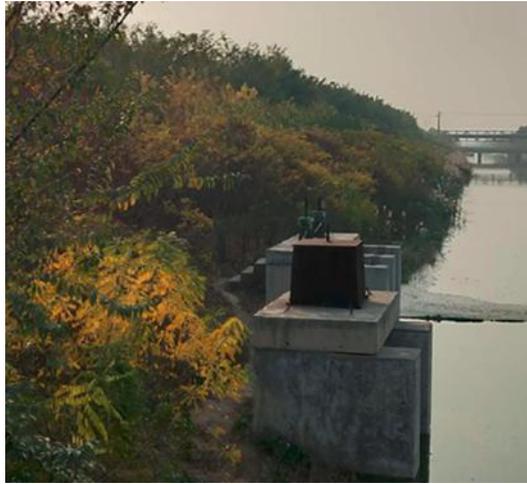
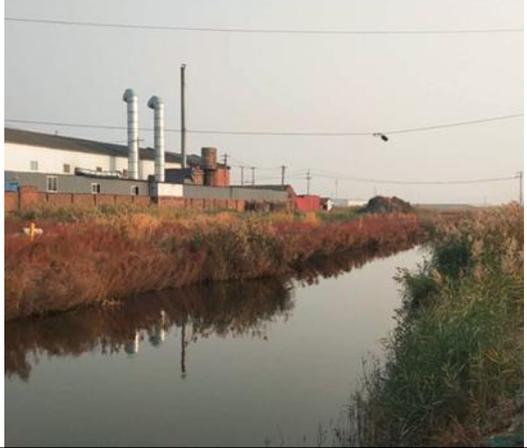
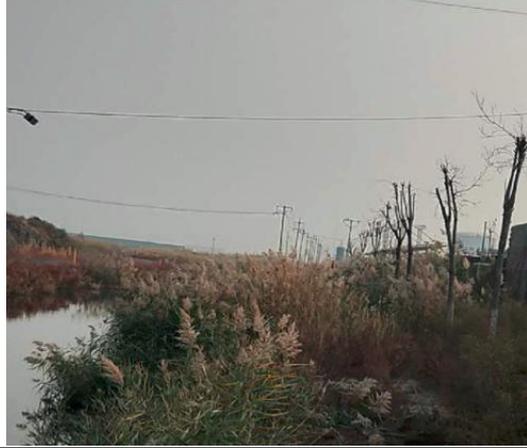
项目名称		古林街长青河水系统疏浚联通治理改造工程		
监测单位		天津市跃诚项目管理有限公司		
填表人		孙肖男		
监测时间		2020.10.20	监测方法	调查法
序号	措施类型	措施名称	位置	工程量
1	植物措施	播撒草籽绿化	hm ²	2.76
运行情况		植物生长情况良好，定期有工作人员管护。
