中新天津生态城旅游区域北部水系连通及排海项目

二期工程

# 水土保持监测总结报告

监测单位：天津市跃诚项目管理有限公司

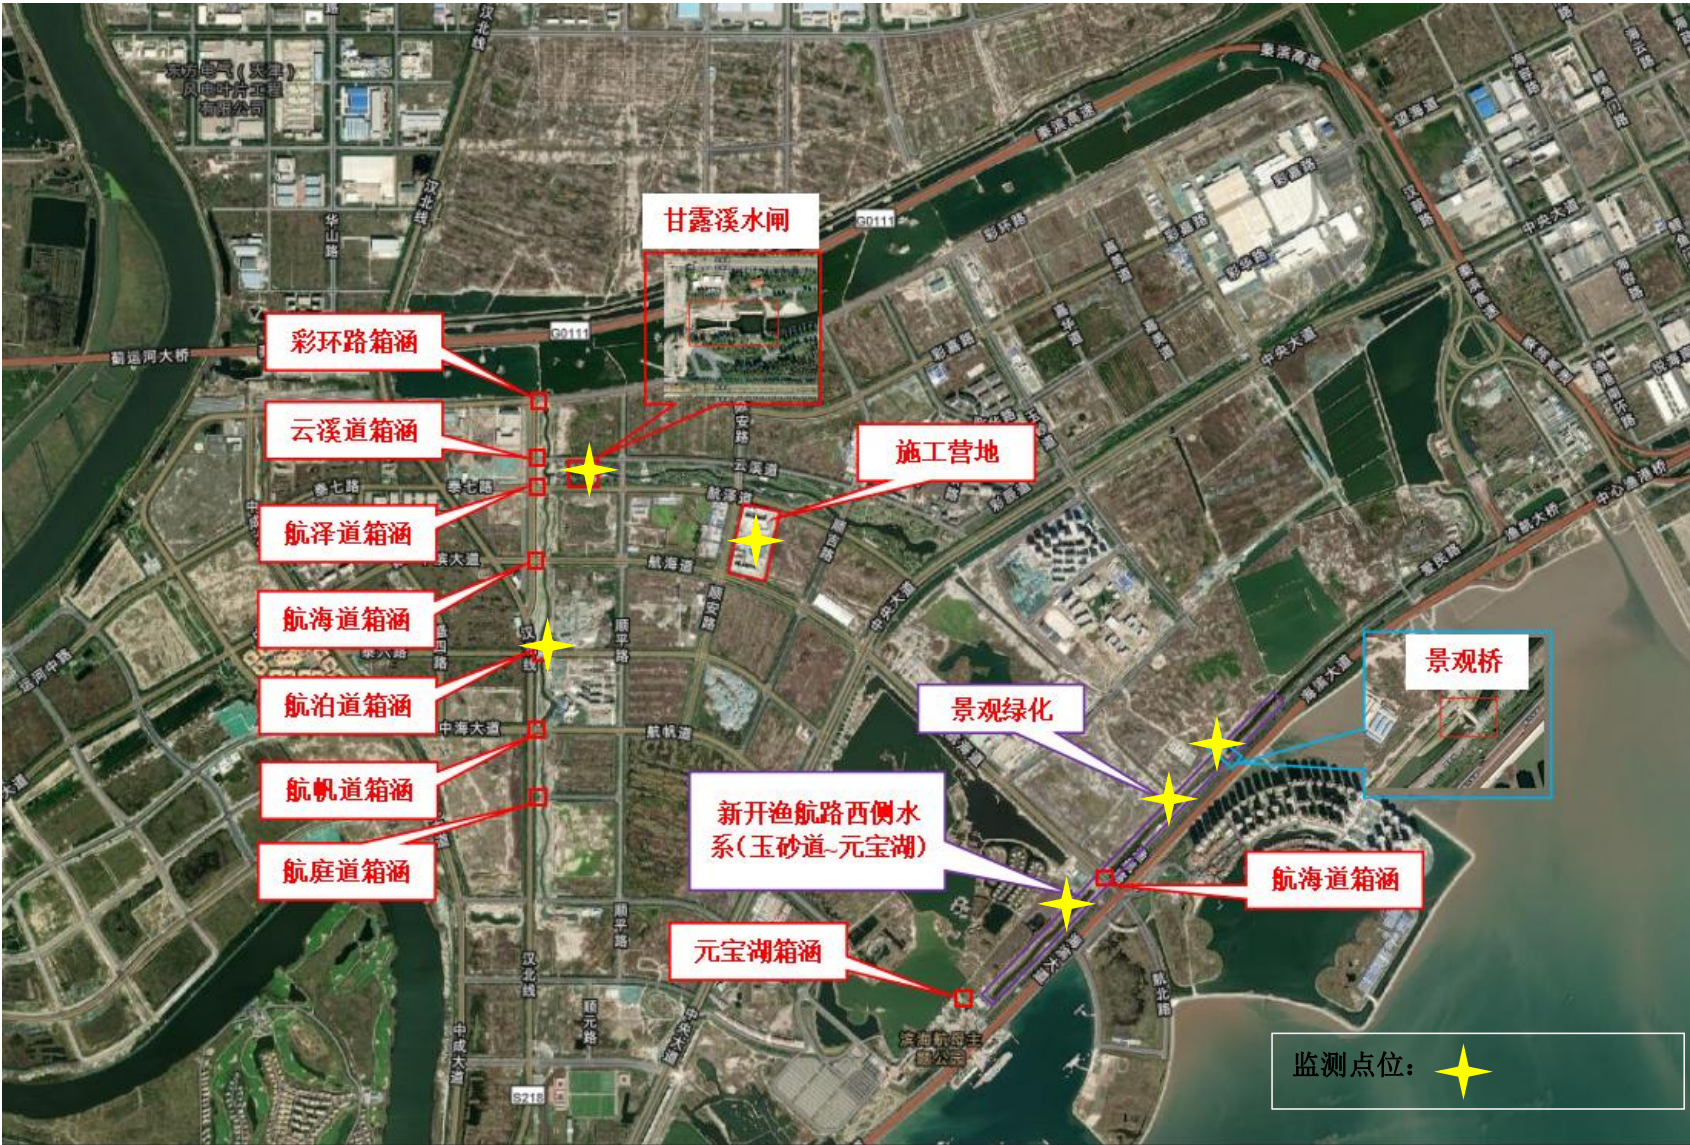
附图 2：监测分区及监测点布设图

根据监测实施方案及主体工程实际进度情况，在实地踏勘的基础上，针对工程特点、施工布置、水土流失特点和水土保持措施布局特征，本项目水土保持监测共布设8处监测点位，分别为河道、桥梁及滨河绿化工程区4处、水闸工程区1处、连通工程区1处、临时堆土区1处、施工营地区1处。

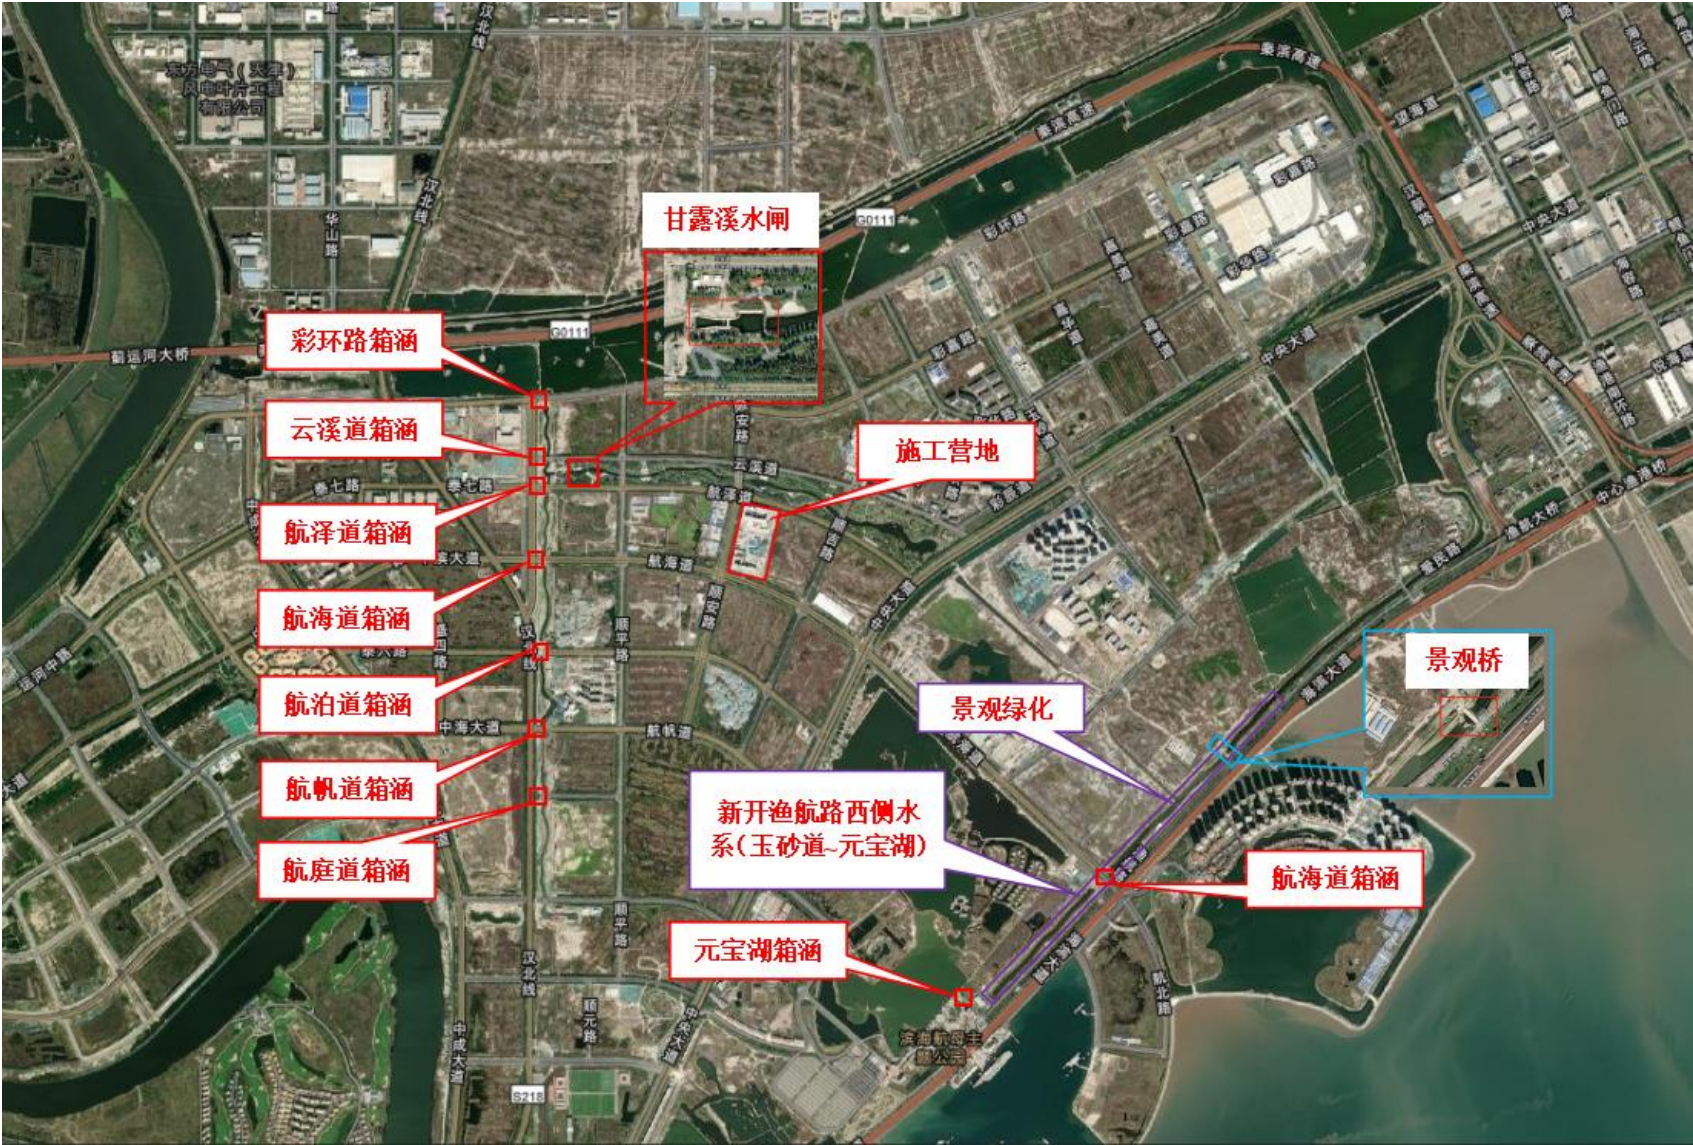
附图 3：防治责任范围图

通过现场调查，本项目实际发生的水土流失防治责任范围为 19.132hm<sup>2</sup>。详见下表。
